IMMEUBLE

SAINT JOSEPH
27 Rue COLSON
59800 LILLE

DOSSIER TECHNIQUE AMIANTE

RAPPORT DE REPERAGE

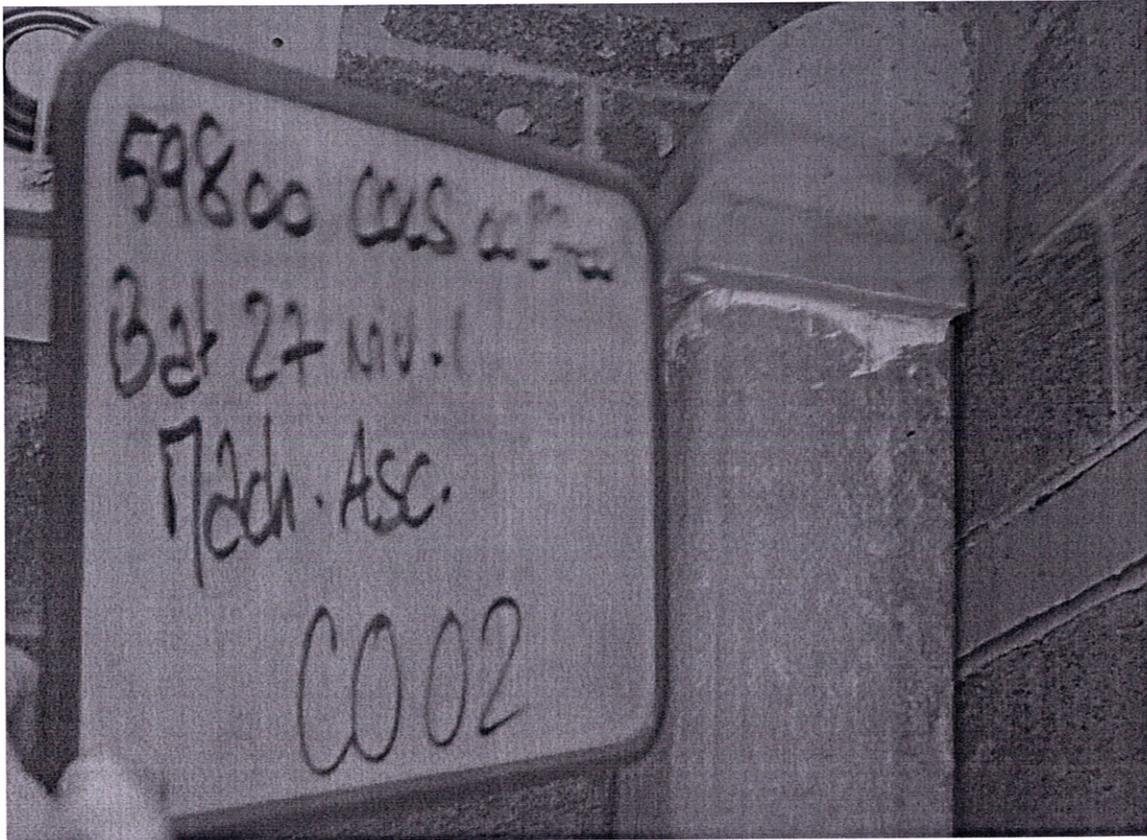
Type matériau	N°	Localisation	Etat de conservation
Conduit	2	Machine ascenseur Bât 27 niveau -1	Bon état

Conduit n° 2
Bâtiment 27 Machine ascenseur Bât 27 niveau -1

Bon état : Conformément à l'arrêté 2002-1181 du 22 Août 2002, il est recommandé de procéder à une surveillance régulière de l'état de conservation des matériaux amiantés en bon état.

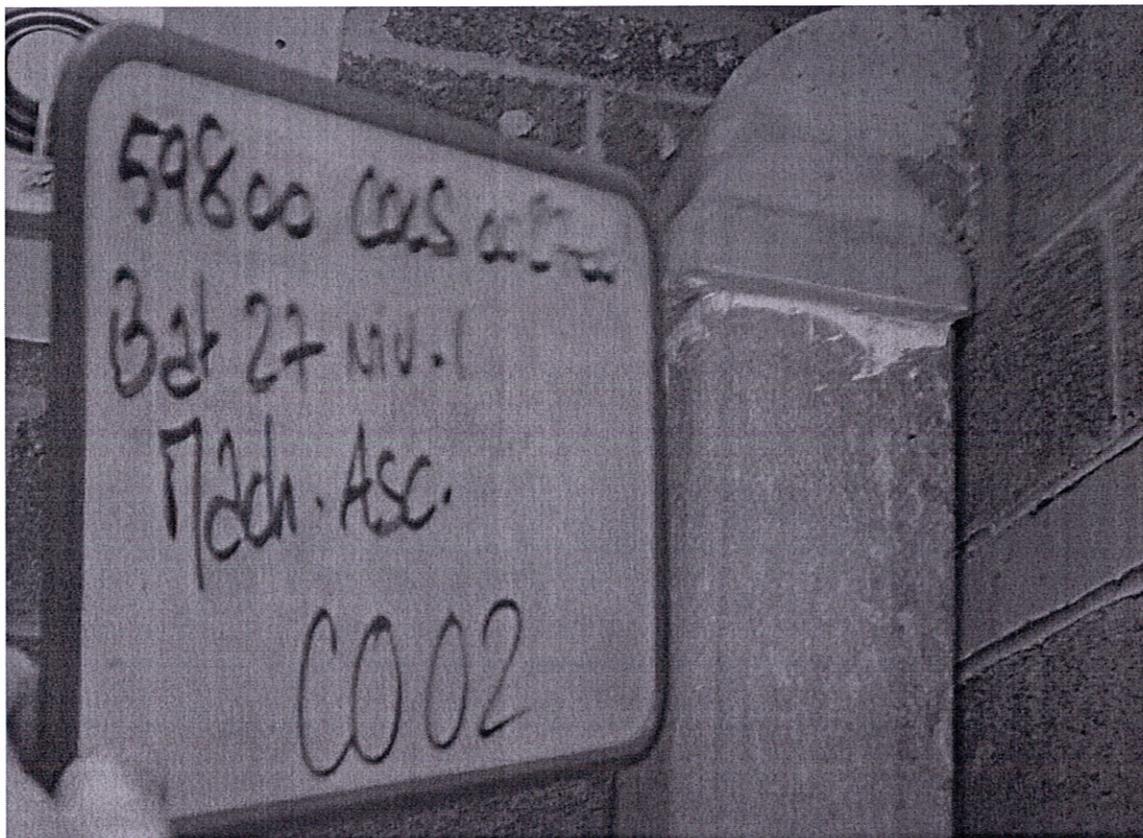
Conduit n° 2

Bâtiment 27 Machine ascenseur Bât 27 niveau -1
